Die Rückkehr des Kurfürsten

Sie gehören zu Rügen wie der Circus von Putbus: die beiden gigantischen Preußensäulen. Seit 14 Jahren lagern sie in Berlin.

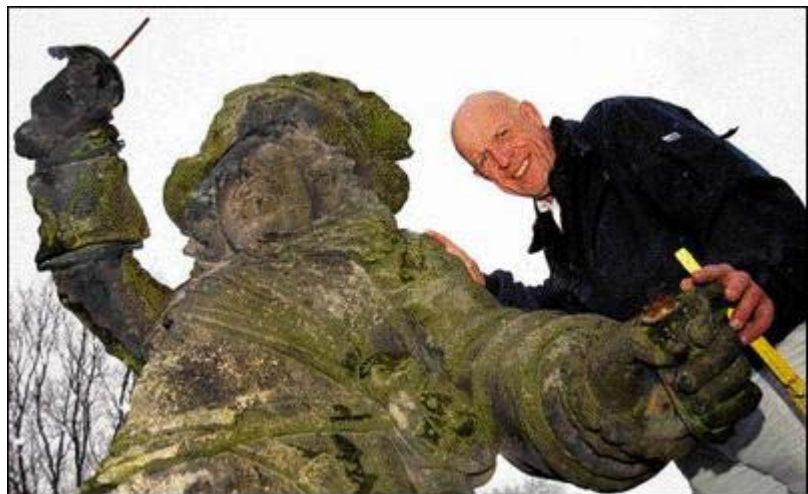
Die Einzelteile der 12 Meter hohen Granitsäule, auf denen die Standbilder ruhen, liegen in Berlin.

Die Restaurierung der übrigen Teile wird laut Wloch mindestens ein Jahr dauern. „Die Statuen und die Säulen müssen komplett neu gemacht werden“, ist seine Meinung. Grund: Der Elbsandstein, aus dem die Standbilder gemeißelt wurden, ist mit den Jahren bröselig geworden. Die Granitsäulen wiederum bestanden aus drei je fünf Tonnen schweren Einzelteilen. Zusammengehalten wurden sie von einem durchgehenden Eisenkern. „Der ist

weggerostet und hat den Granit teilweise gesprengt“, erklärt Wloch. Zudem sei in den Kurfürsten, der 140 Jahre mit gezogenem Säbel Wind und Wetter trotzte, mehrfach der Blitz eingeschlagen. Wloch: „Die Statue war durch den Eisenkern geerdet. So konnten die Blitze wirklich Schaden anrichten.“ Das Material sei heute nicht mehr standsicher. „Das belegen Gutachten.“
